# Træ fortæller

Dendrokronologiske dateringer af  
Sorø Klosterkirkes tagværk

Thomas Bertelsen

Sorø Lokalhistoriske Selskab

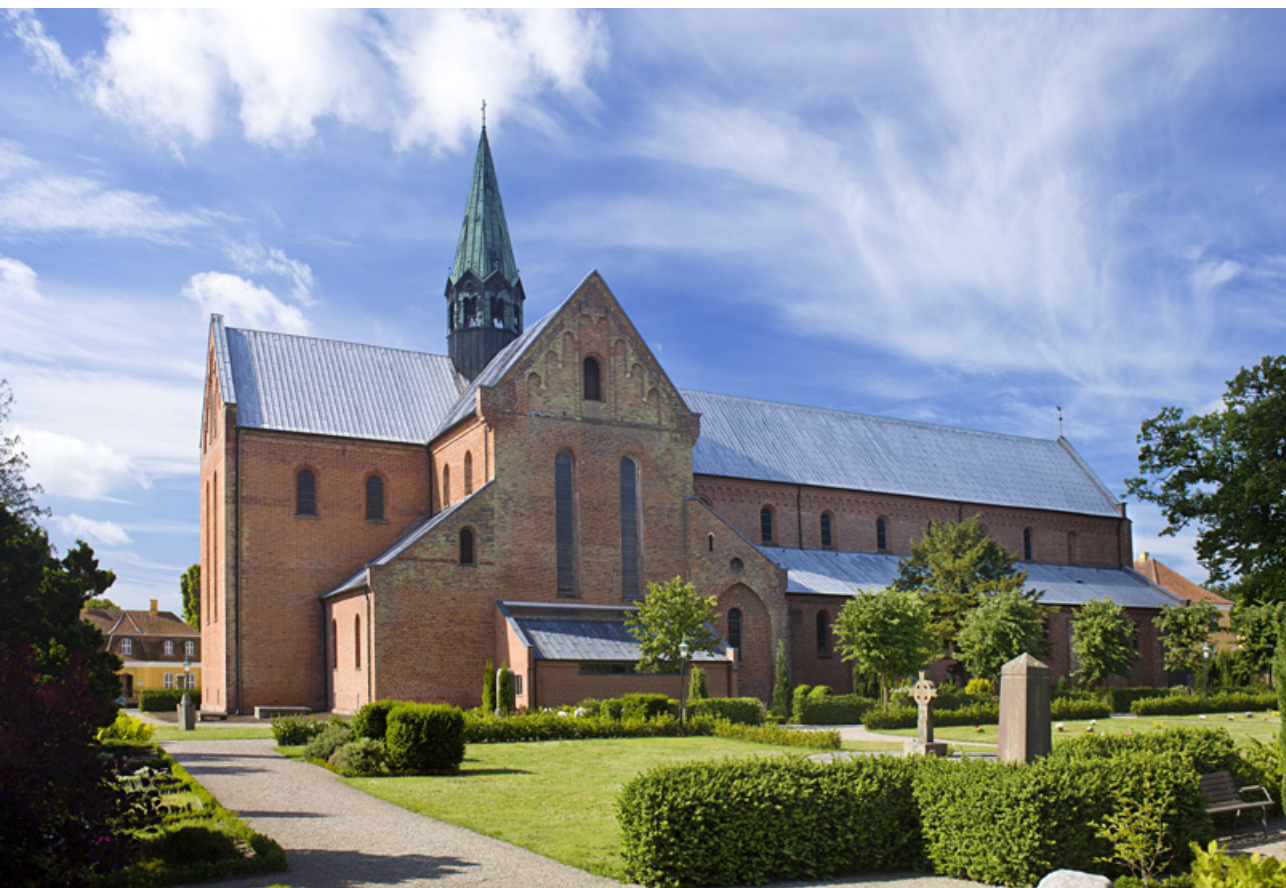
*Fig. 1: Sorø Klosterkirkes nordside. Det lange midtskib, nordre sideskib og nordre korsarm har bevarede middelalderlige egetagværker.*

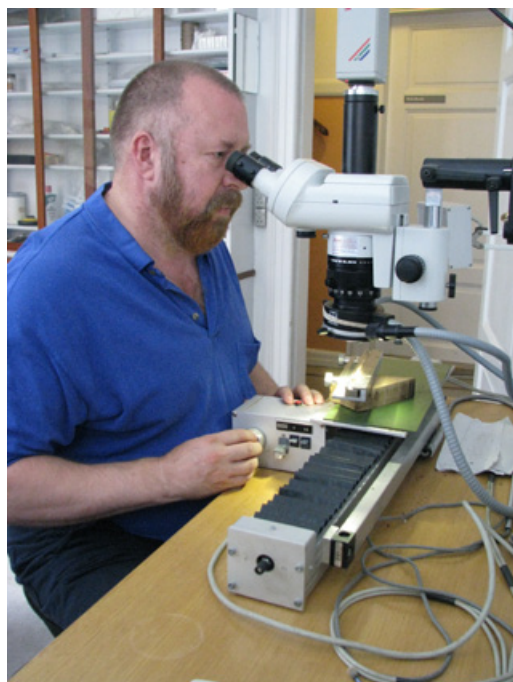
*Fig. 4: Laborant Orla Hylleberg Eriksen måler årringene på træprøver fra Sorø Klosterkirke i Dendrokronologisk Laboratorium på Nationalmuseet. De 64 boreprøver er udtaget med et specialfremstillet hult bor, som kan trække en trækerne ud af tømmeret og blot efterlade et hul med en diameter på 12 mm.*

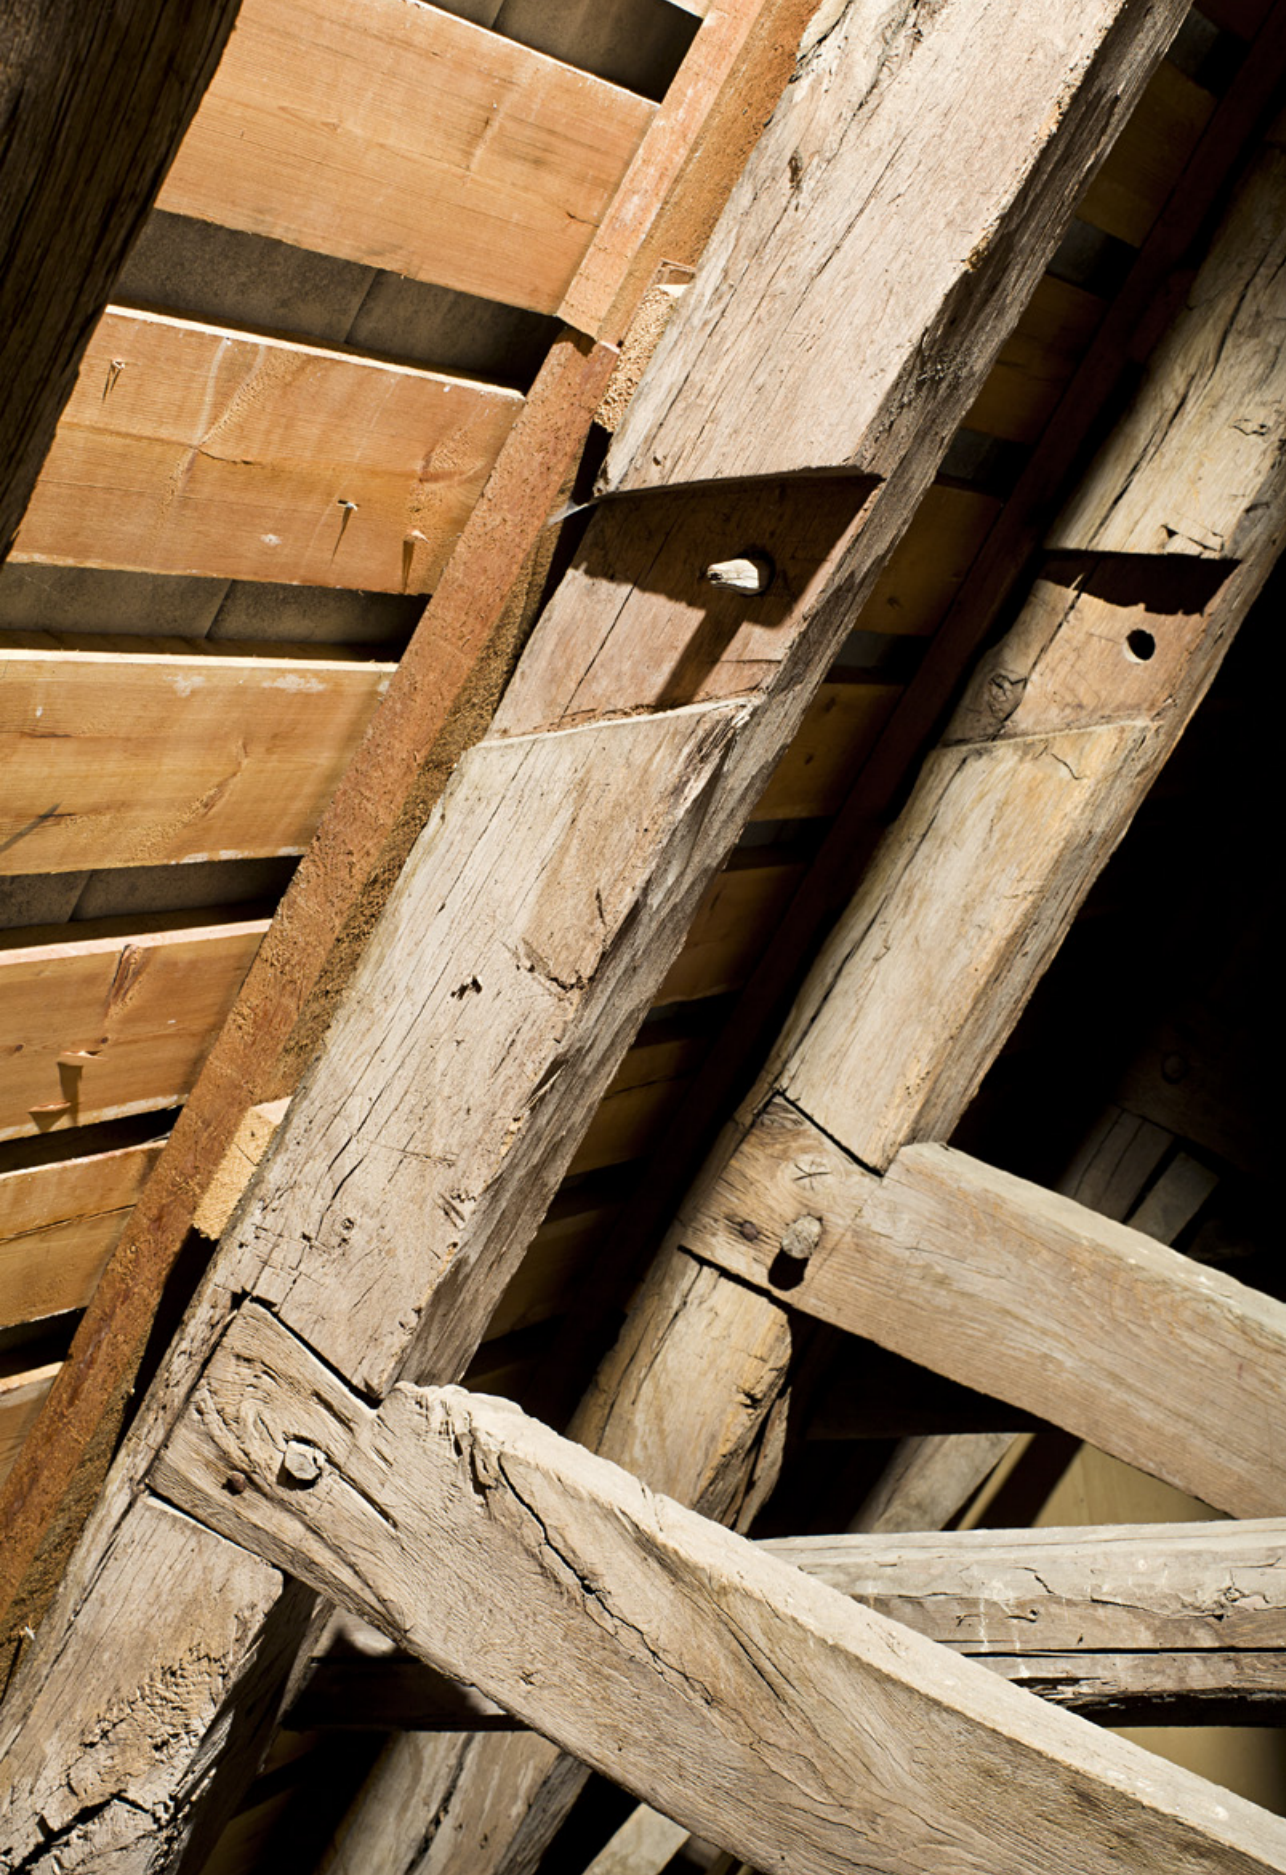
*Fig. 6: I midtskibet er tagkonstruktionens øvre hanebånd fjernet, men udskæringer i spærene viser deres oprindelige placering. Nedenunder er de skrå krydsbånds øvre ender fastgjort til spærene med svalehaleformede bladninger. Set mod øst.*

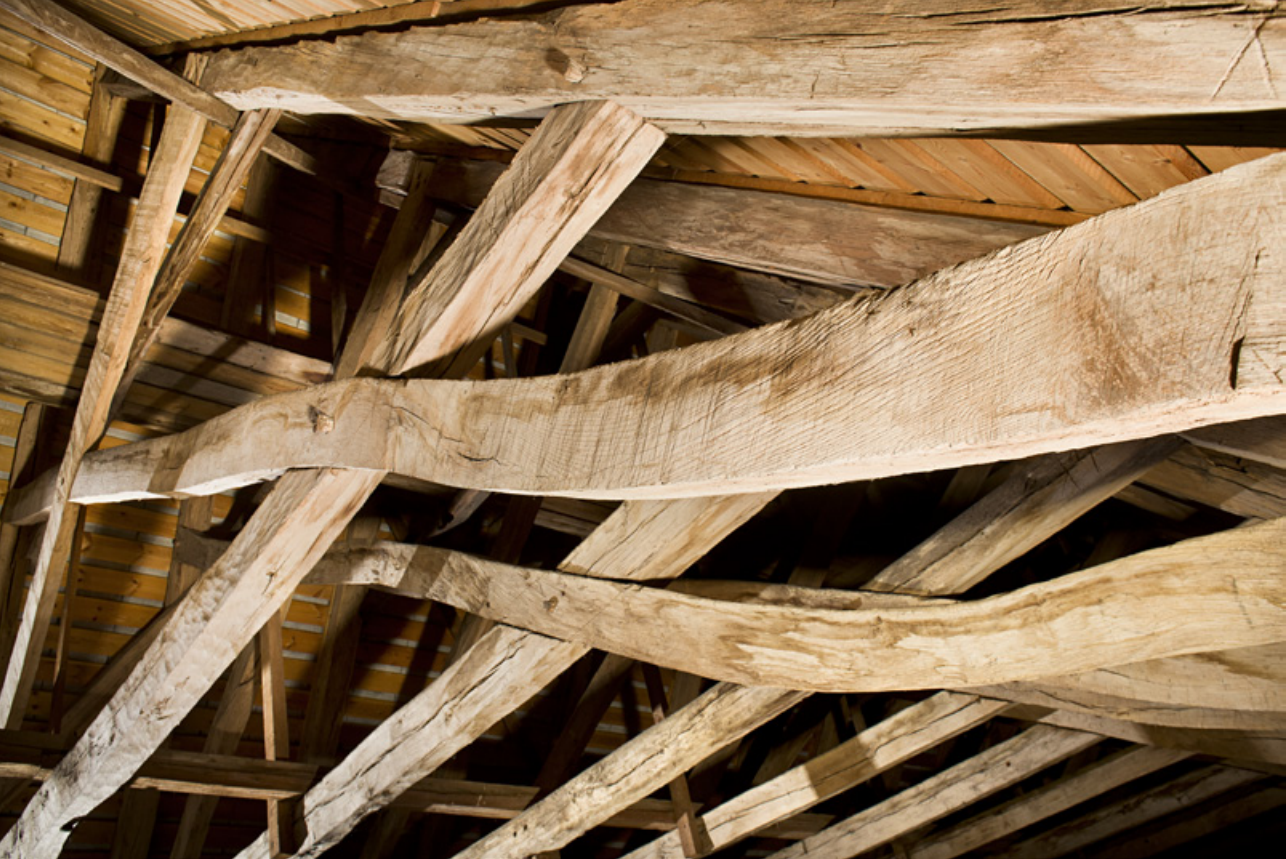
*Fig. 7: Spærfag med lange naturgroede krydsbånd over midtskibet. Set mod nordøst.*

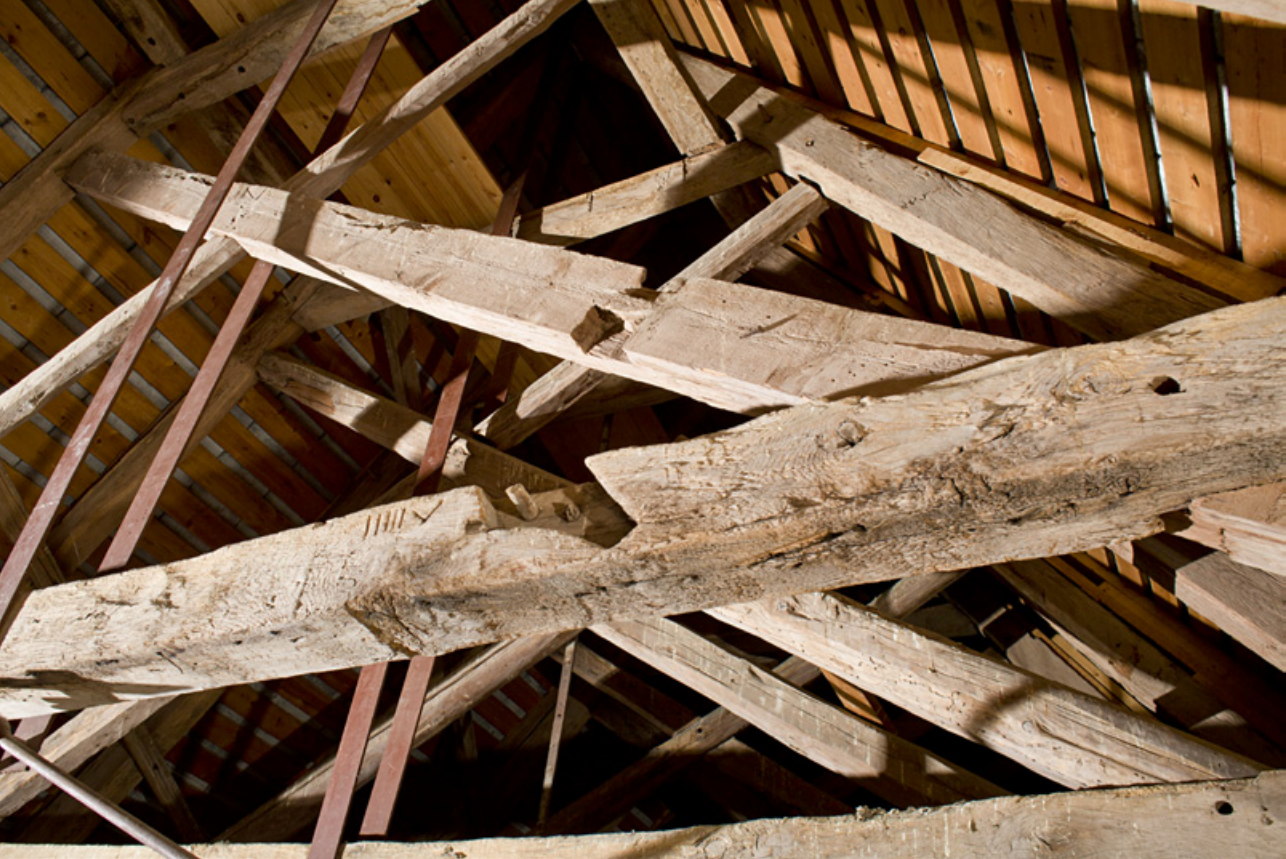
*Fig. 8: Nordre korsarms middelalderlige tagværk har flere nyere reparationer med både fyrretræ og genanvendt egetømmer. Den karakteristiske svungne udskæring på det vandrette hanebånd i forgrunden fortæller, at der er tale om et genanvendt spær (sammenlign med fig. 9). Set mod sydøst.*

Tagkonstruktionen over klosterkirkens nordre korsarm er overordnet konstrueret som midtskibets; i nyere tid er flere af de 9 spærfag imidlertid blevet repareret med fyrretømmer og genanvendte dele af eg (fig. 8). Konstruktionen her udmærker sig dog i særlig grad ved hanebåndenes og krydsbåndenes bladede tømmeramlinger, der er udskåret i smukke svungne former (fig. 9). Sammenlignet med den træskærerkunst, der ses i kirkerummets inventar, er forarbejdningen naturligvis grov, men i et tagrum, hvor besøg var sjældne, og ingen havde glæde af den slags detaljer, må den betragtes som overordentlig luksuriøs og usædvanlig på dansk grund. Med nogen god vilje kan denne på sin vis hemmelige forarbejdning ses i et praktisk lys. Ved at formindske udskæringerne i spærene, blev de ikke svækket unødigt, men hvis det er forklaringen, hvorfor blev fremgangsmåden så ikke almindeligt udbredt? Snarere udtrykker den kultiverede forarbejdning klosterets selvforsåelse. Nok har kun de håndværkere, der løbende har tætnet det store tag, haft glæde af detaljerne, men de tjente Gud til ære. For eftertiden vidner det dog også om stedets kolossale mentale og økonomiske overskud. I middelalderen var klosteret i Sorø et af landets rigeste, og her kunne man skabe, hvad ingen andre kunne.

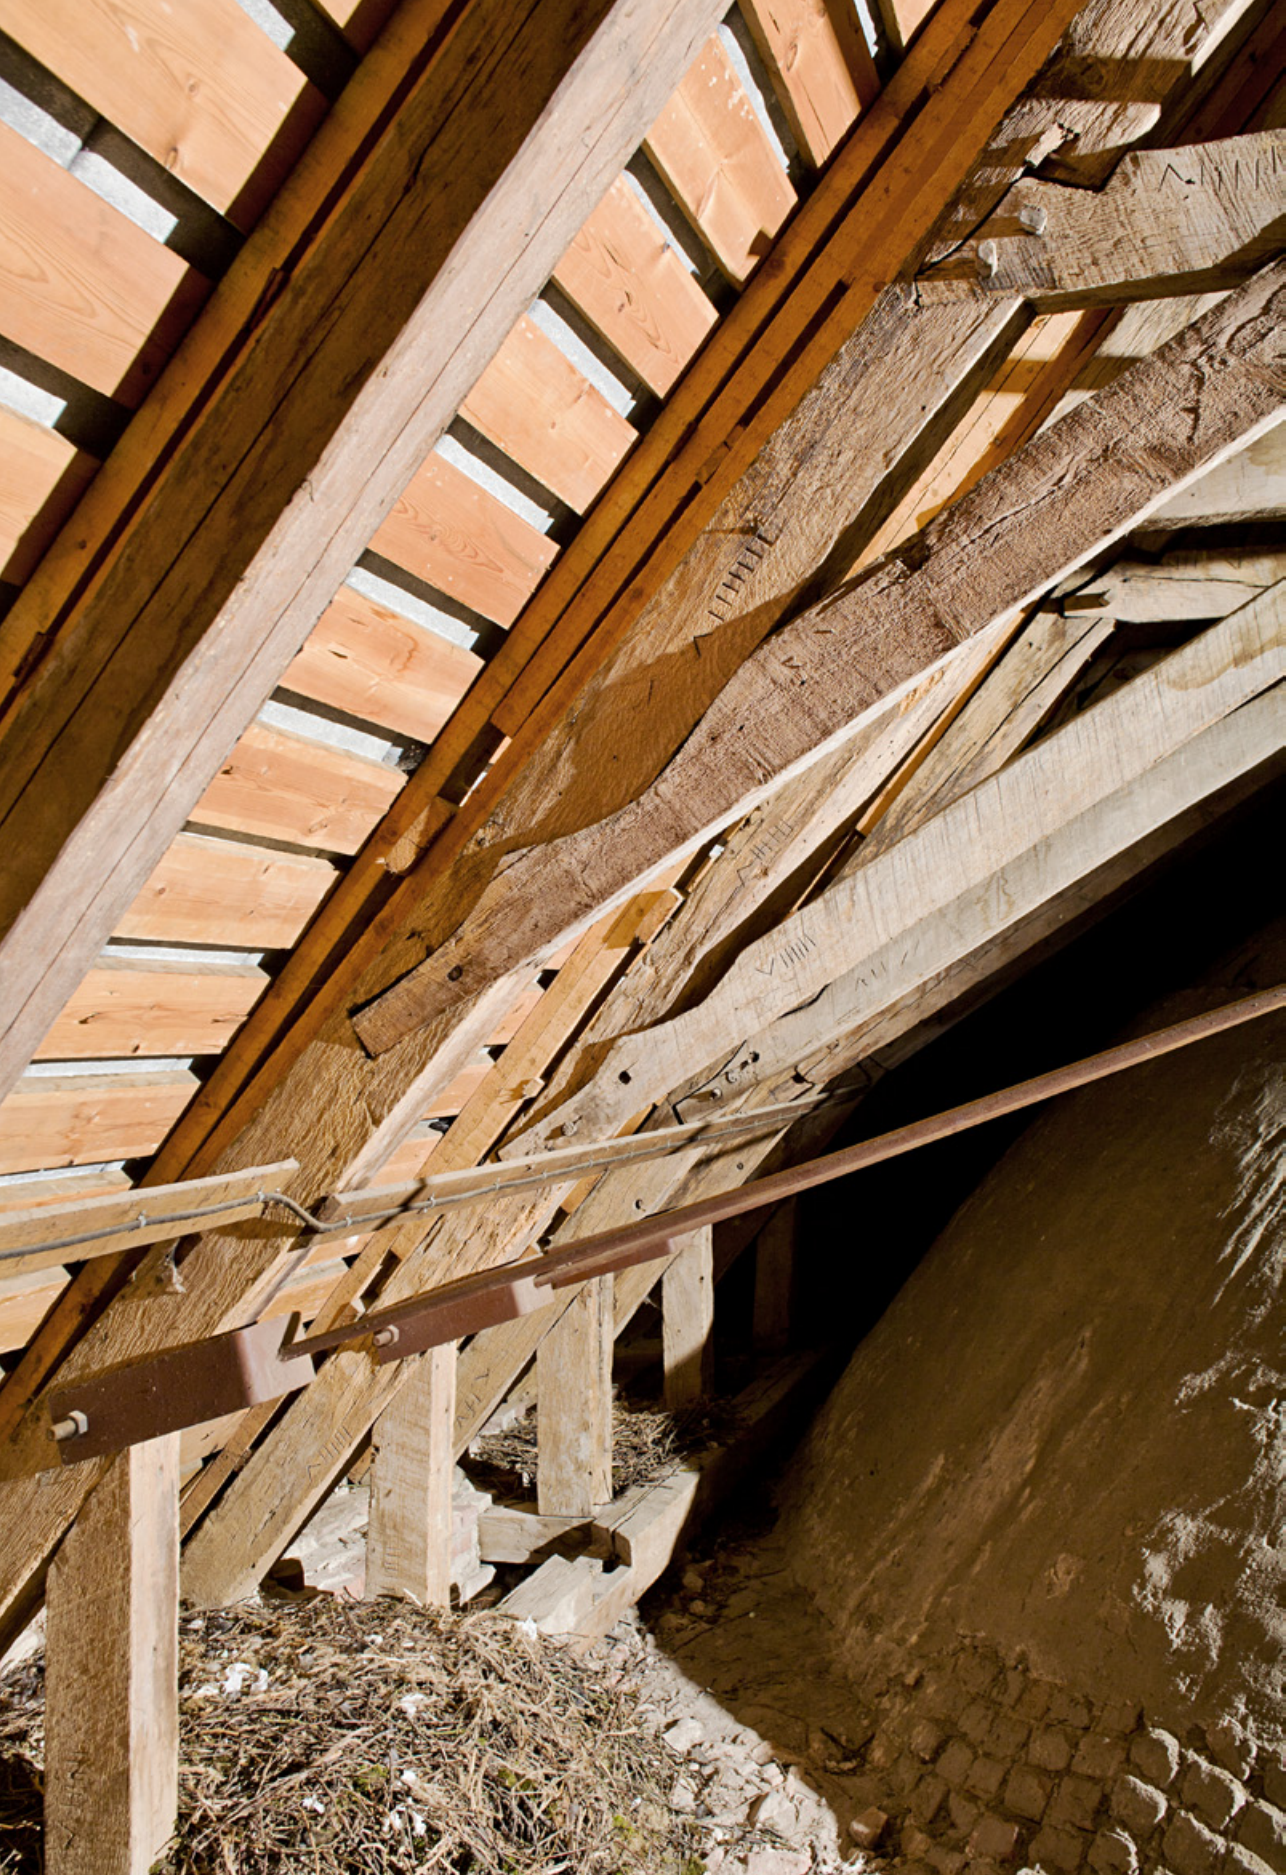
*Fig. 9: Sydsiden af nordre korsarms tagkonstruktion med kunstfærdige udskæringer til krydsbånd og hanebånd. I forgrunden ses et trækbånd af jern, der formentlig i 1900-tallet er opsat som ekstra afstivning. Set mod nord.*

Selvom der igennem tiden er foretaget nogle ændringer i tagkonstruktionen over nordre korsarm, er det tydeligt, at spærfagenes nummerering stiger fra gavlen og ind mod korsskæringen, hvor det sidste er mærket med romertal tolv (fig. 9). Dette kan undre, da tagkonstruktionen i dag

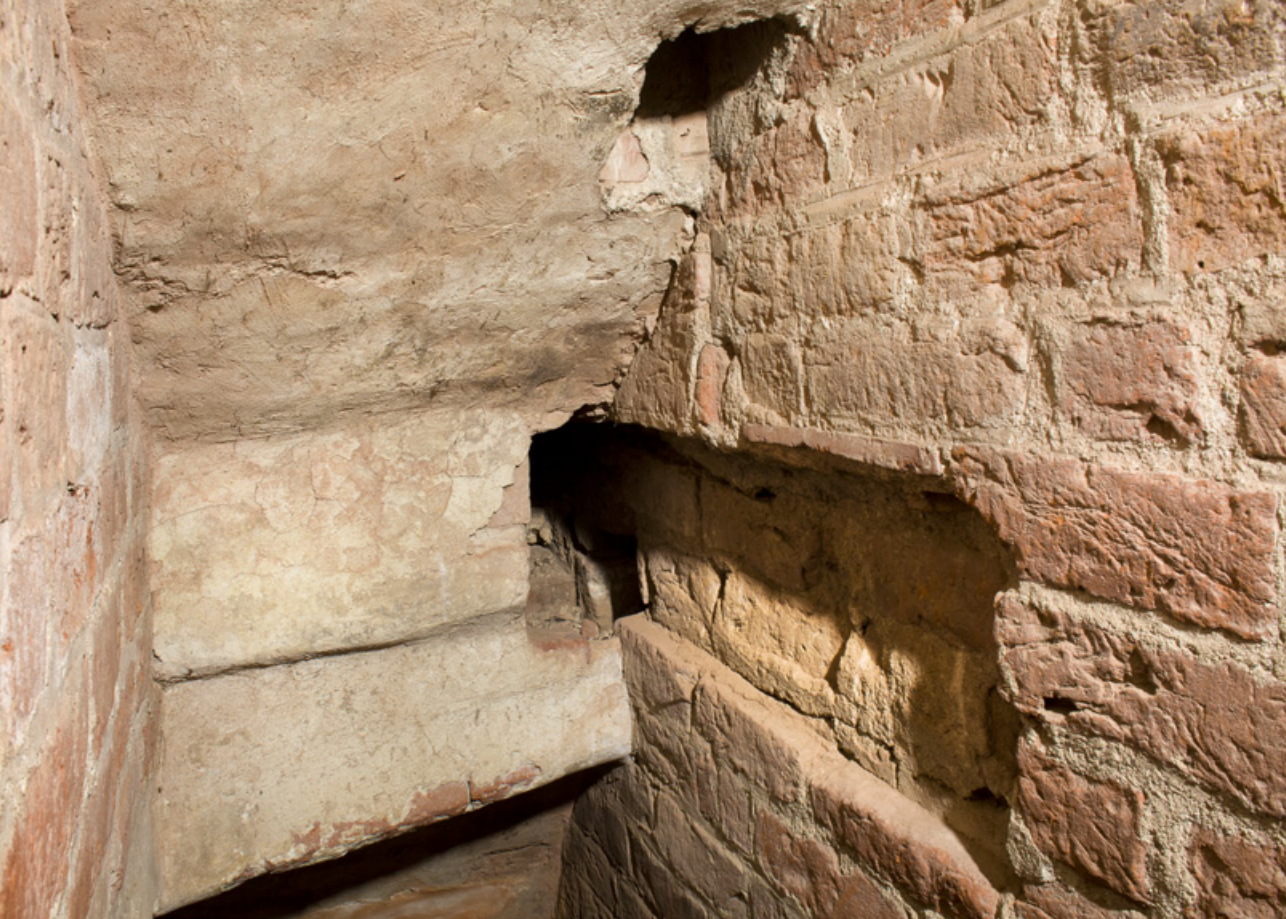
*Fig. 10: Midtskibets første tagkonstruktion gik tabt ved branden i 1247, men øverst i trappe-skakten, som på klosterkirkens sydvestre hjørne fører til loftet, har det vestligste spærfag efterladt spor i murværket. I det vandrette hul har ligget en spærsko forbundet med en kort spærstiver, der har efterladt et hul i loftet (se fig. 5).*

sydvestre hjørne, ses der i trappeskaktens øvre del to firkantede huller efter fagets søndre spærsko og spærstiver (fig. 5, 10).

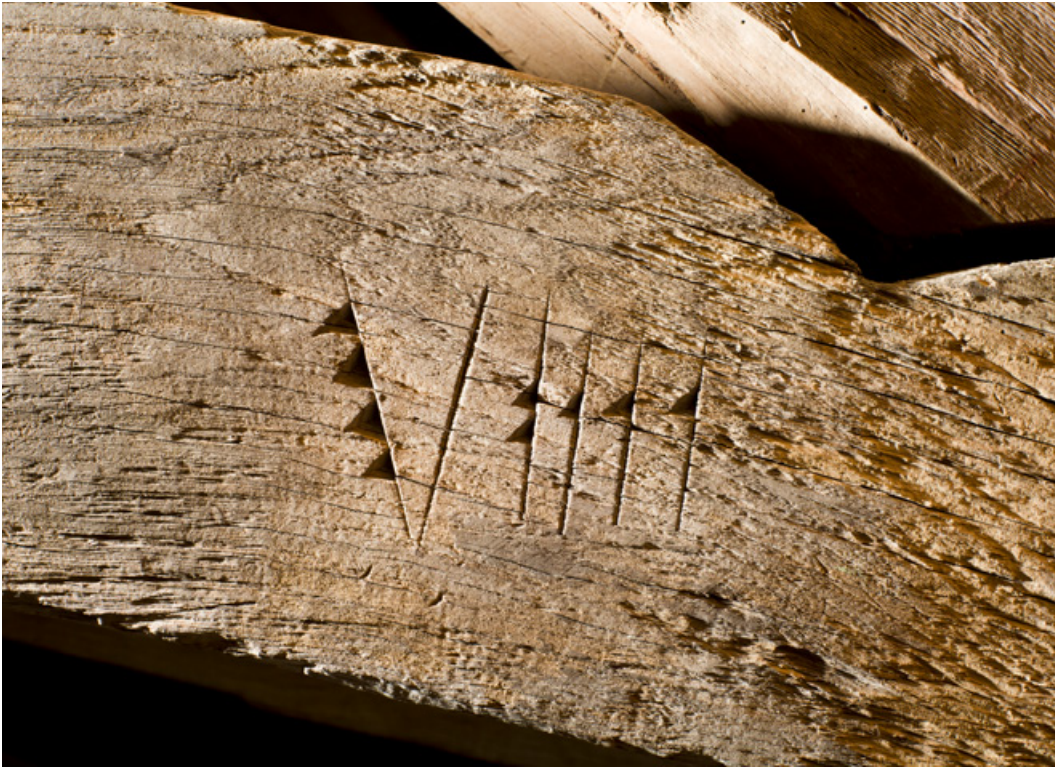
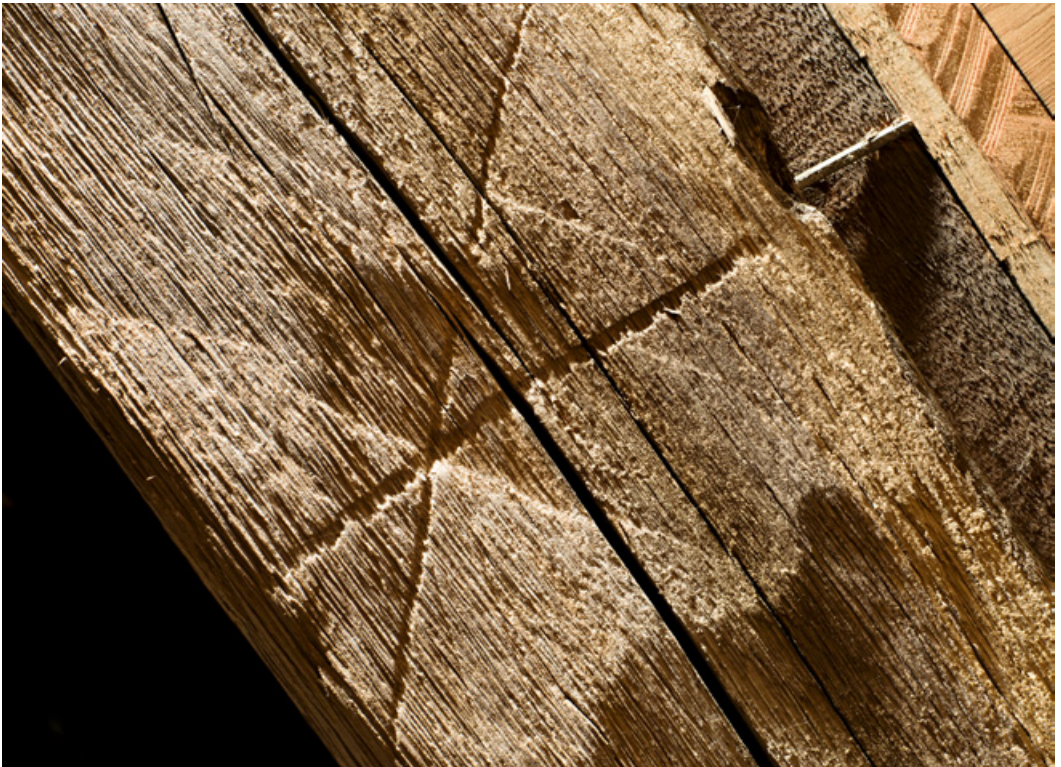
*Fig. 11: Tømmermærker med romertal i sydsiden af midtskibets tagkonstruktion. Øverst: Kunstfærdig indskæring på 9. krydsbånd fra vest, "VIII". Nederst: Simpel indridsning på 10. spær fra vest, "X".*

De indridsede tømmermærker, der i det mørke tagrum bedst ses i skrålyset fra en lommelygte, har en forbløffende variation, selvom de er udført på samme byggeplads (fig. 11). Nogle er simple indridsninger, der knap anes, mens andre er omhyggeligt udført i dybt relief med stemmejern og stedvist dekoreret med trekantede faner. Disse forskelle må skyldes, at mærkerne blev udført af forskellige håndværkere, og her kommer man for alvor tæt på de navnløse mennesker, der konstruerede klosterkirkens tagværker. Man kan spekulere over, om de simple mærker blev lavet af en doven håndværker, mens hans ambitiøse og samvittighedsfulde kollega stod bag de sirlige mærker, eller er det omvendt? For at komme videre i arbejdet lavede den flittige håndværker måske blot en enkel men brugbar indridsning, mens hans arbejdssky kammerat morede sig med at lave kunstfærdige udskæringer og lod andre håndtere det tunge tømmer.

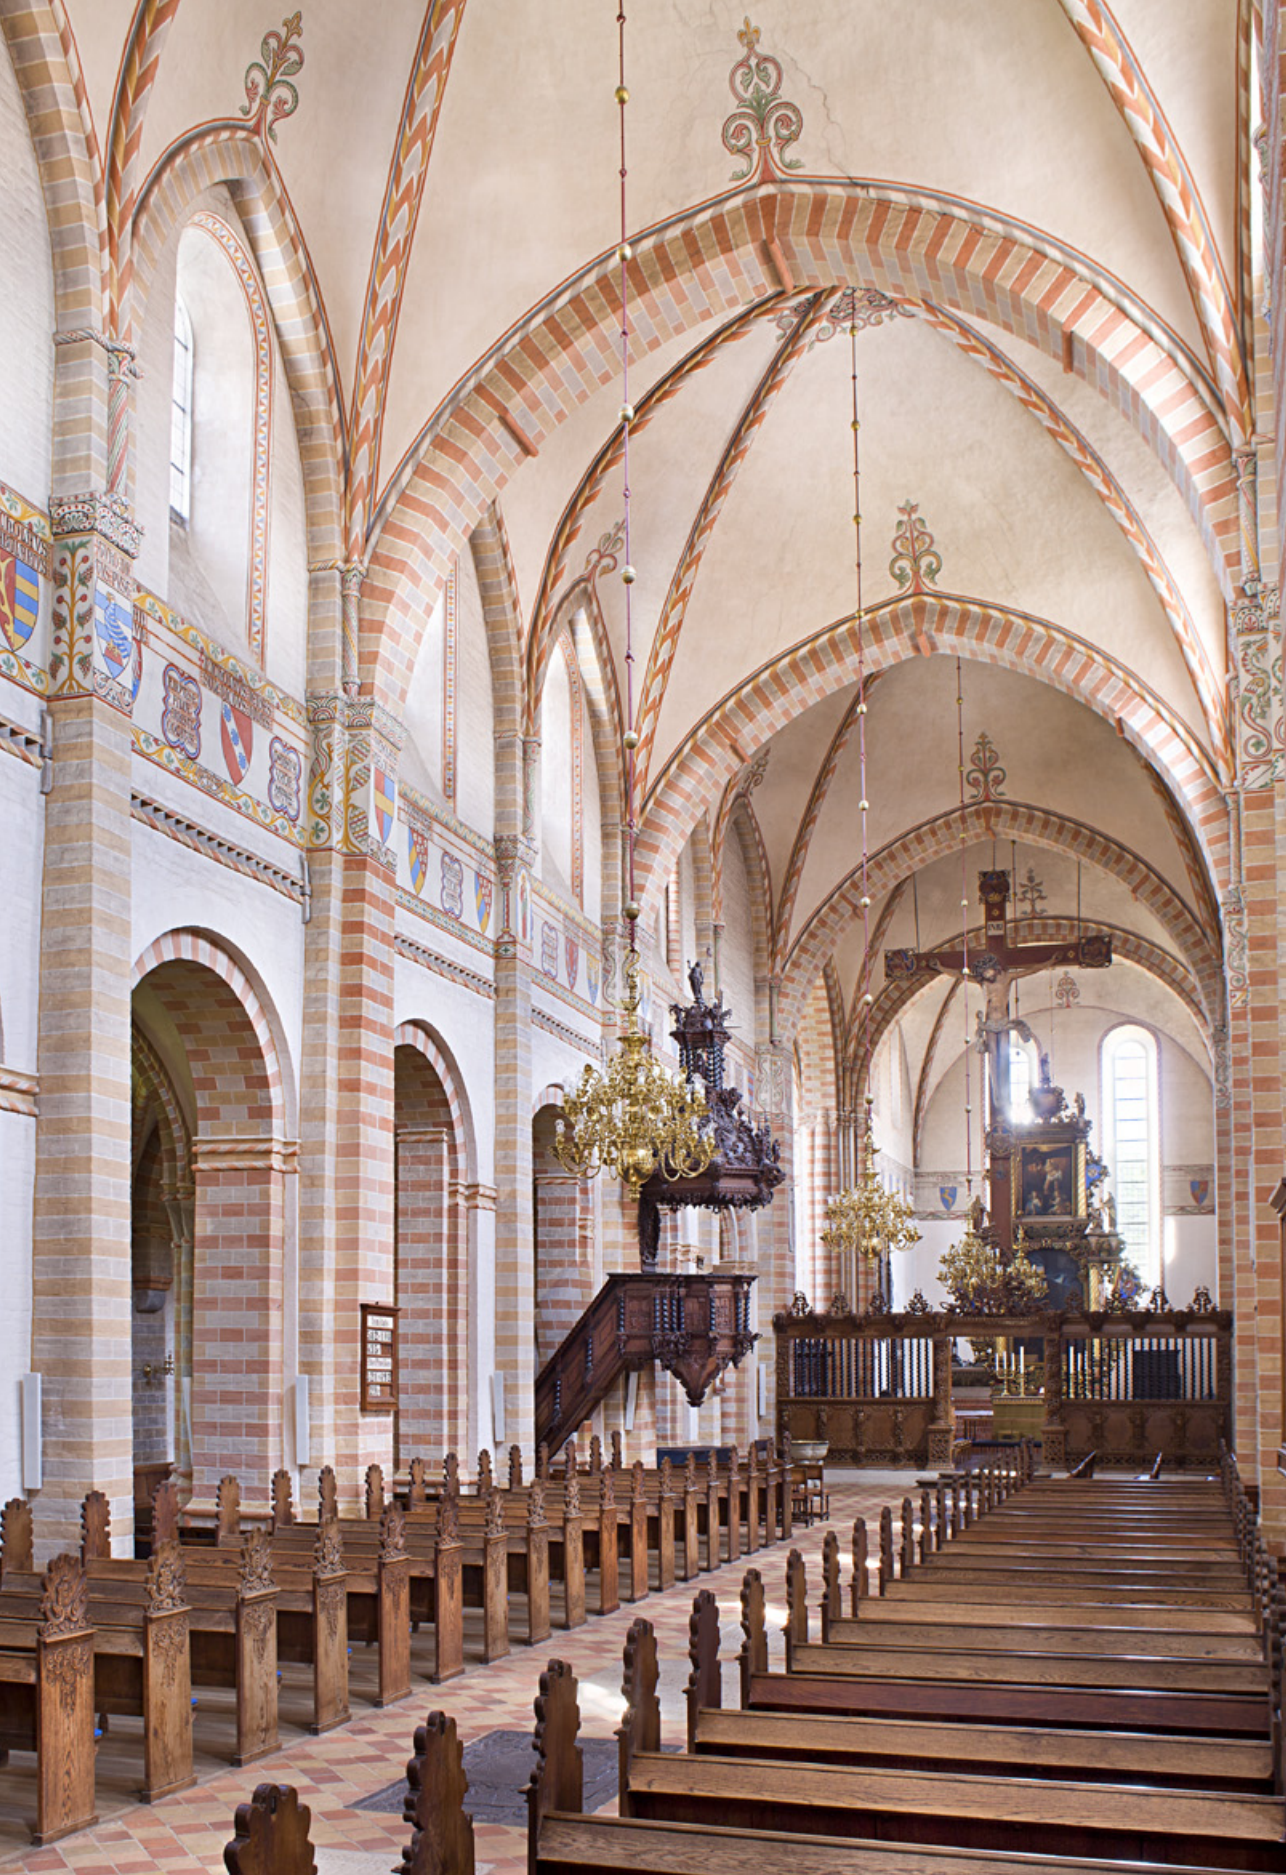
*Fig. 12: Klosterkirkens indre set mod koret. Samtidig med fornyelsen af midtskibets tagkonstruktion 1515-25 blev kirkens indre restaureret. Den ældre skjoldefrise blev genopmalet, og nyt inventar indkøbtes, bl.a. det store korbuekrucifiks fra Claus Bergs værksted.*
